## Bewertungsgutachten

**MYK AZ208**

Fahrzeugart	Lastkraftwagen
Hersteller	Volvo
Typ / Verkaufsbezeichnung	FE / 320
Aufbauart	Müllfahrzeug
HSN / TSN	9101 / 000
Fahrzeug-Ident.-Nr.	YV2V001C5FZ103343
Leergewicht	15530 kg
zul. Gesamtmasse	26000 kg
Achsen / angetr.Achsen	3 / 1
Radstand	3700 / 1350 (mm)
Türen	2
Sitzplätze	3

Hersteller	FAUN
Typ / Verkaufsbezeichnung	VARIOPRESS II 520 V19
Fabrik Nr.	18520-15-524724
Baujahr	01.09.2015

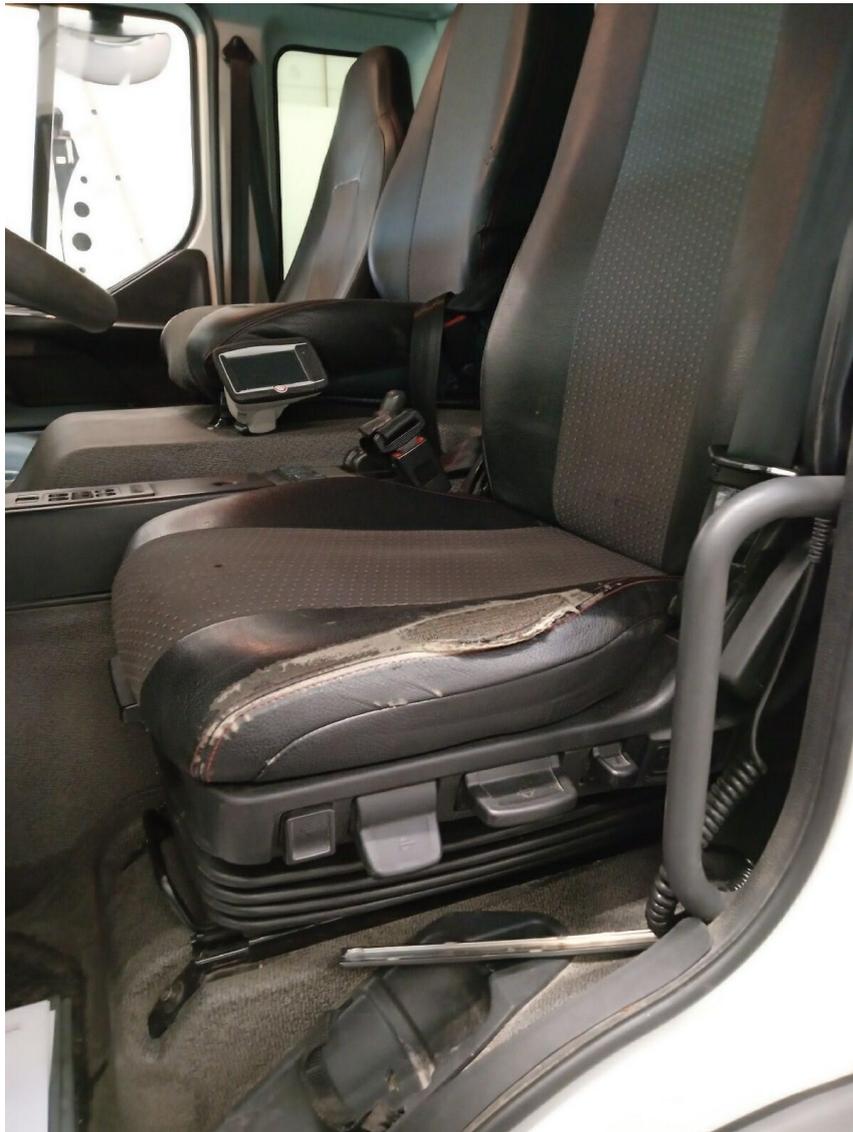
Bild 5 : Sitz durchgesessen

- Stoßfänger vorne eingedrückt, erneuern
  - Einstieg vorne rechts gebrochen, erneuern
  - Dach hinten leicht eingedrückt, instandsetzen
  - Sitze durchgesessen, erneuern
-

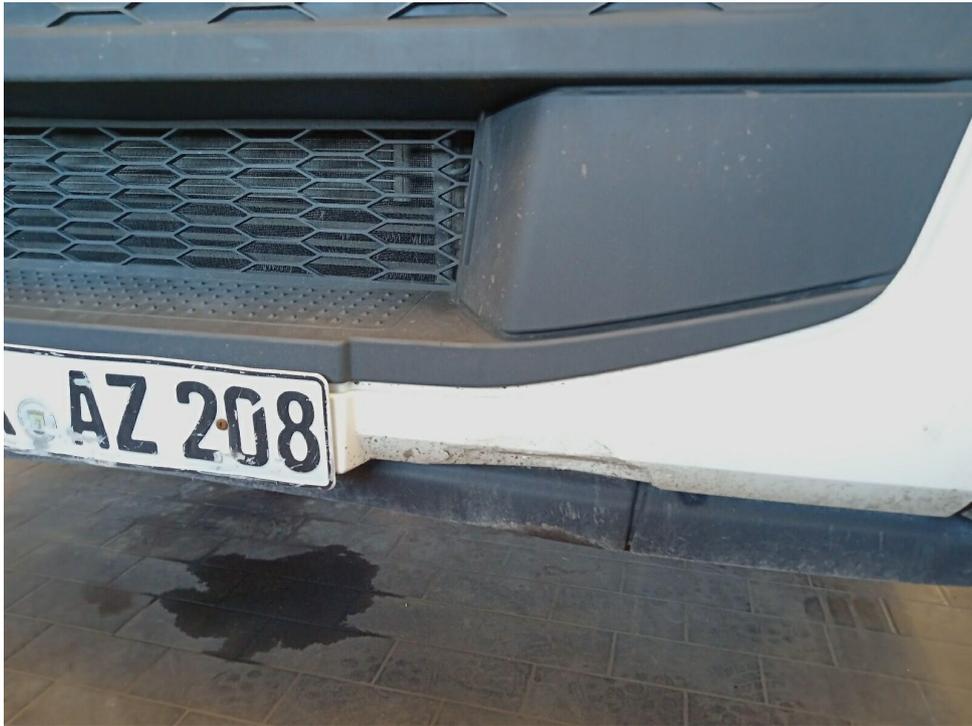
Bild 6 : Front eingedrückt

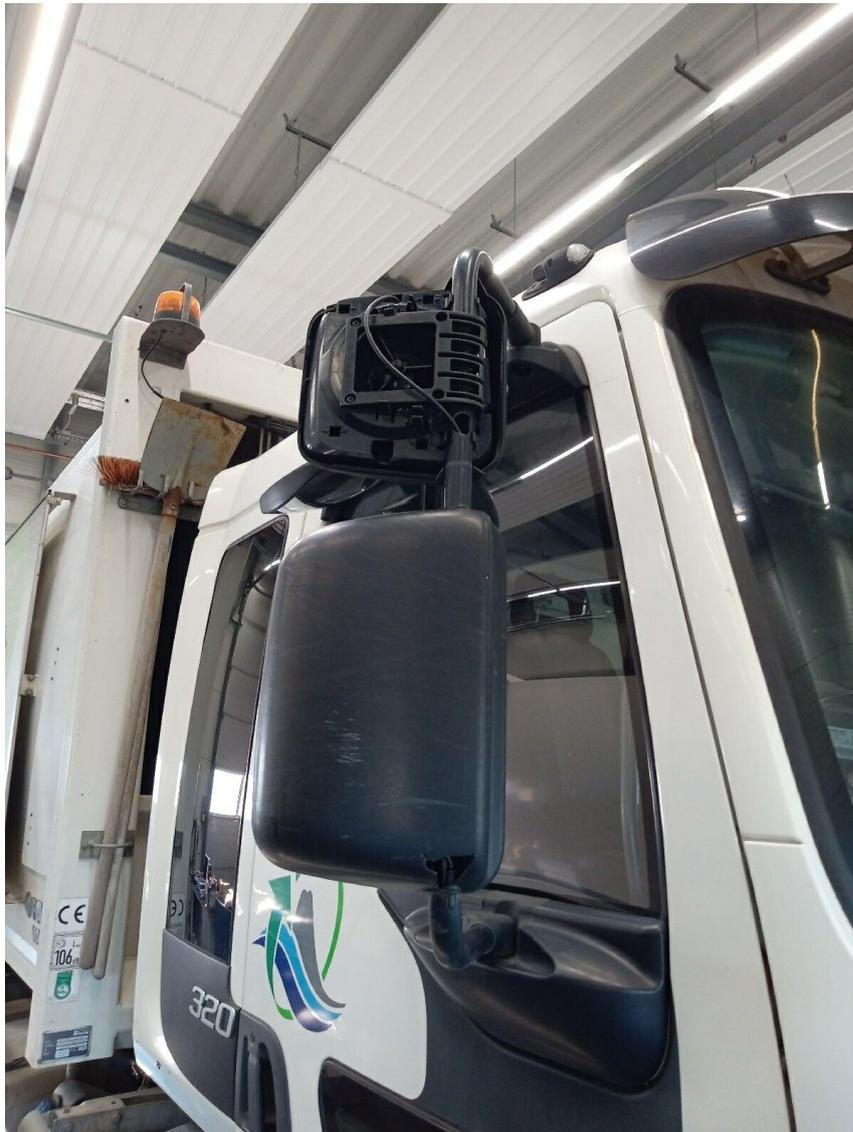
Abdeckung WW-Spiegel rechts, Abdeckung Nebelscheinwerfer fehlt, Zierstab fehlt

Bild 7 : Spiegelabdeckung fehlt

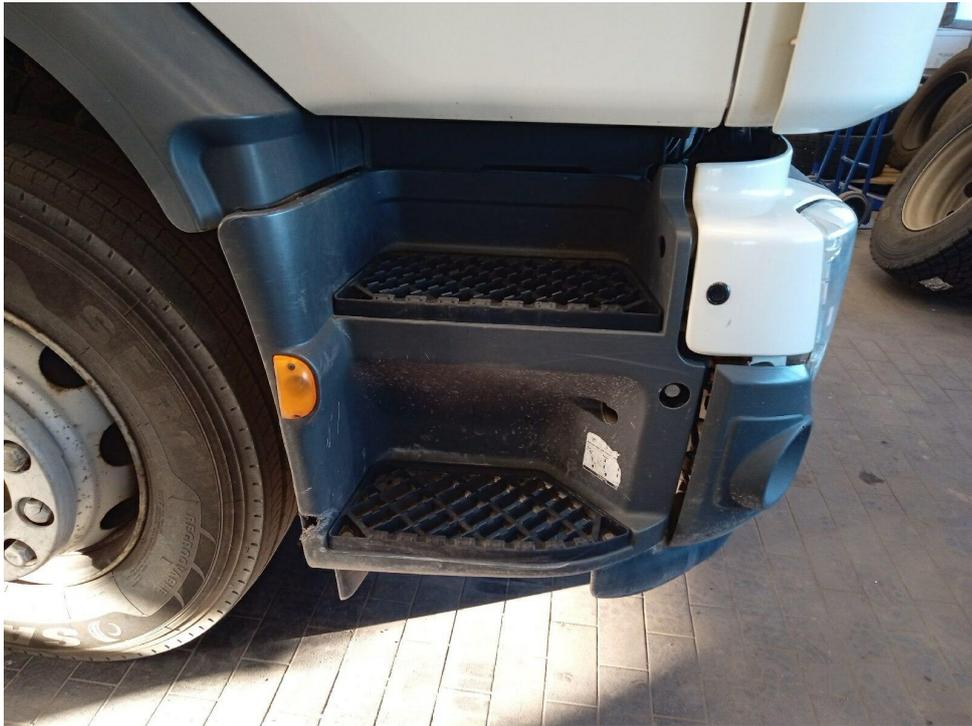
Bild 8 : Einstieg gebrochen

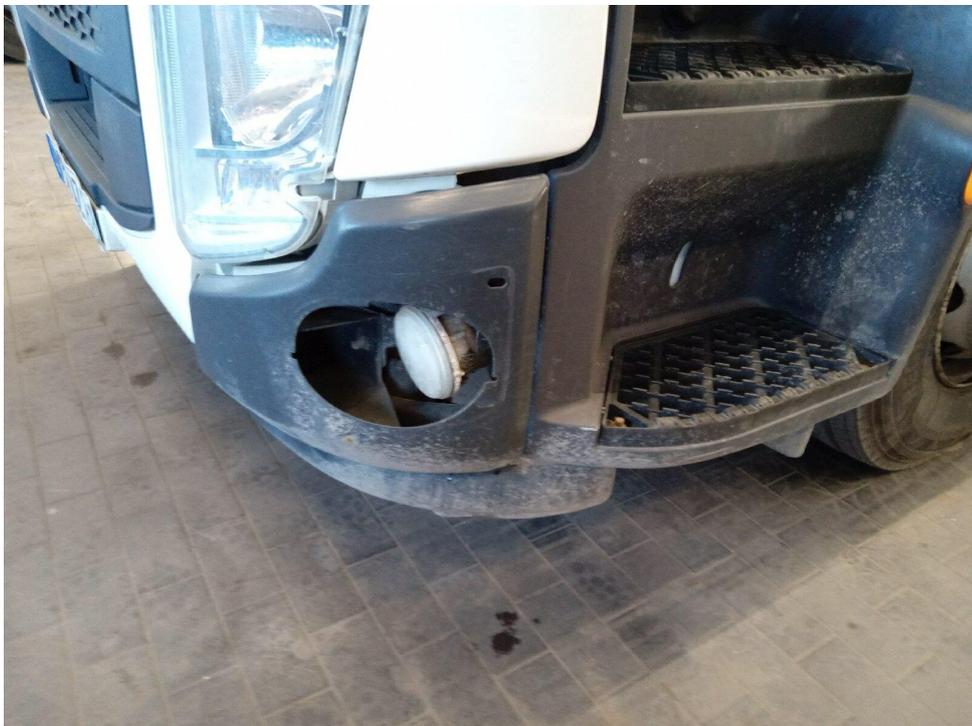
Bild 9 : Abdeckung fehlt

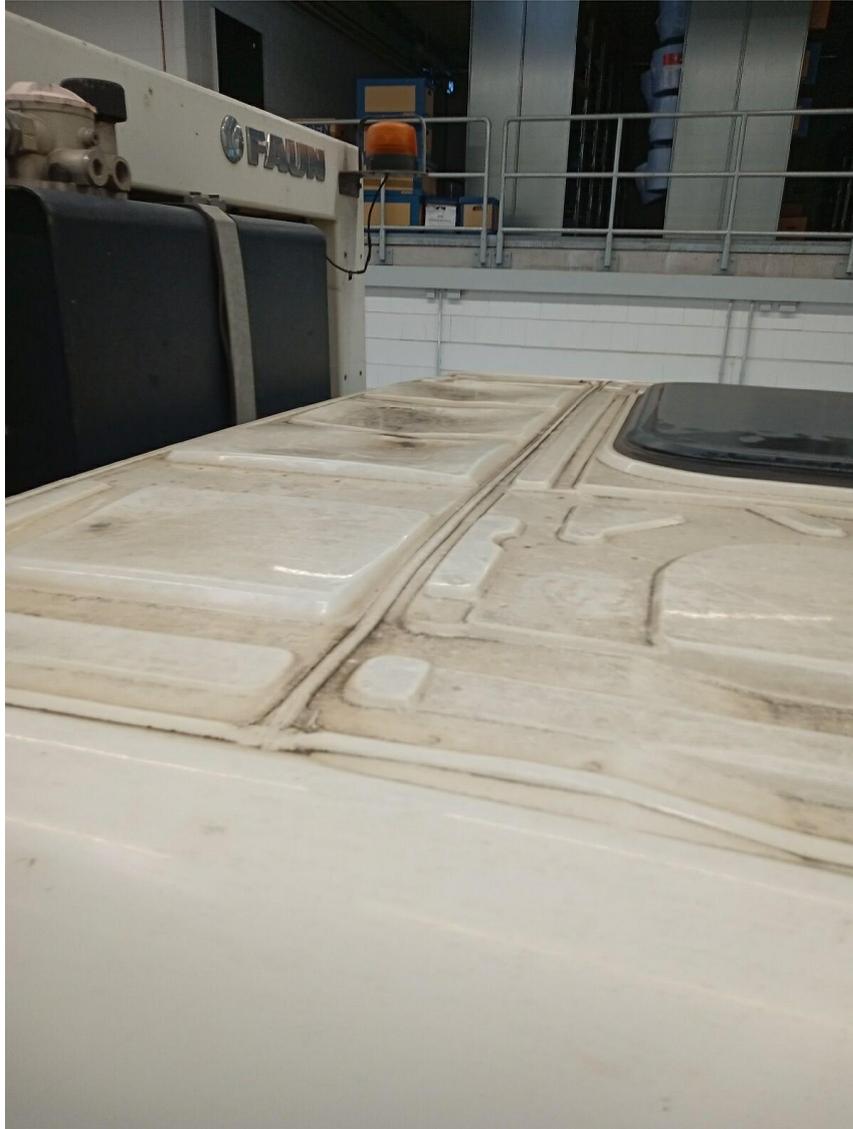
Bild 11 : Dach eingedrückt

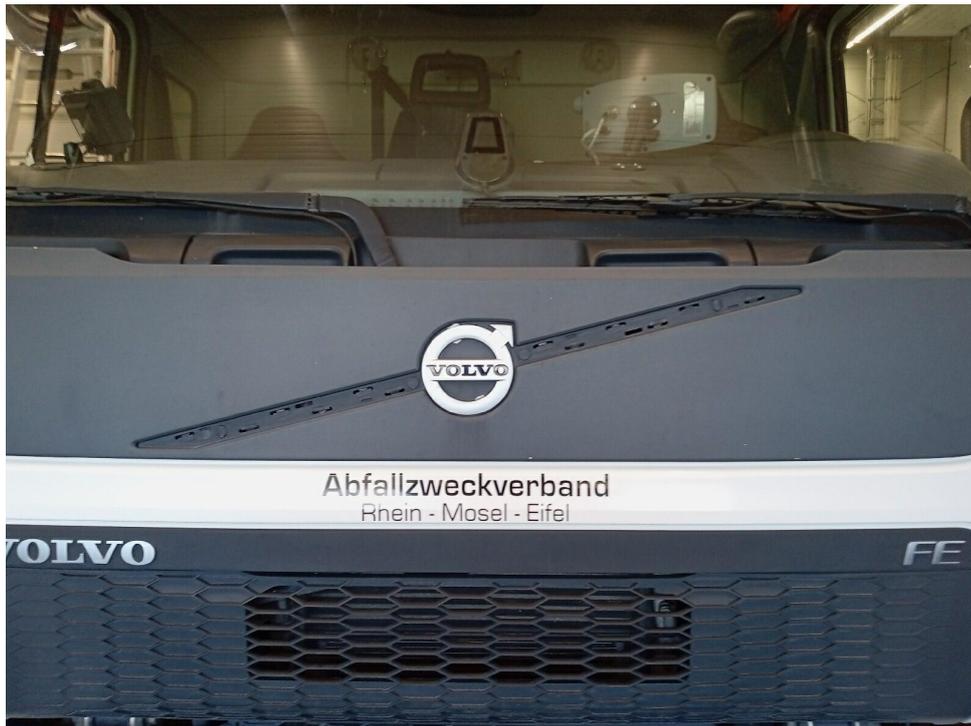
Bild 12 : Blende fehlt
