Bewertungsgutachten

MYK AZ270

Fahrzeugart	Lastkraftwagen
Hersteller	SCANIA (S)
Typ / Verkaufsbezeichnung	N331 / Baureihe P 320
Aufbauart	Müllfahrzeug
HSN / TSN	9120 / 000
Fahrzeug-Ident.-Nr.	YS2P6X20005334670
Leergewicht	14950 kg
zul. Gesamtmasse	26000 kg
Achsen / anetr.Achsen	3 / 1
Türen	2
Sitzplätze	3
Farbe	Weiß

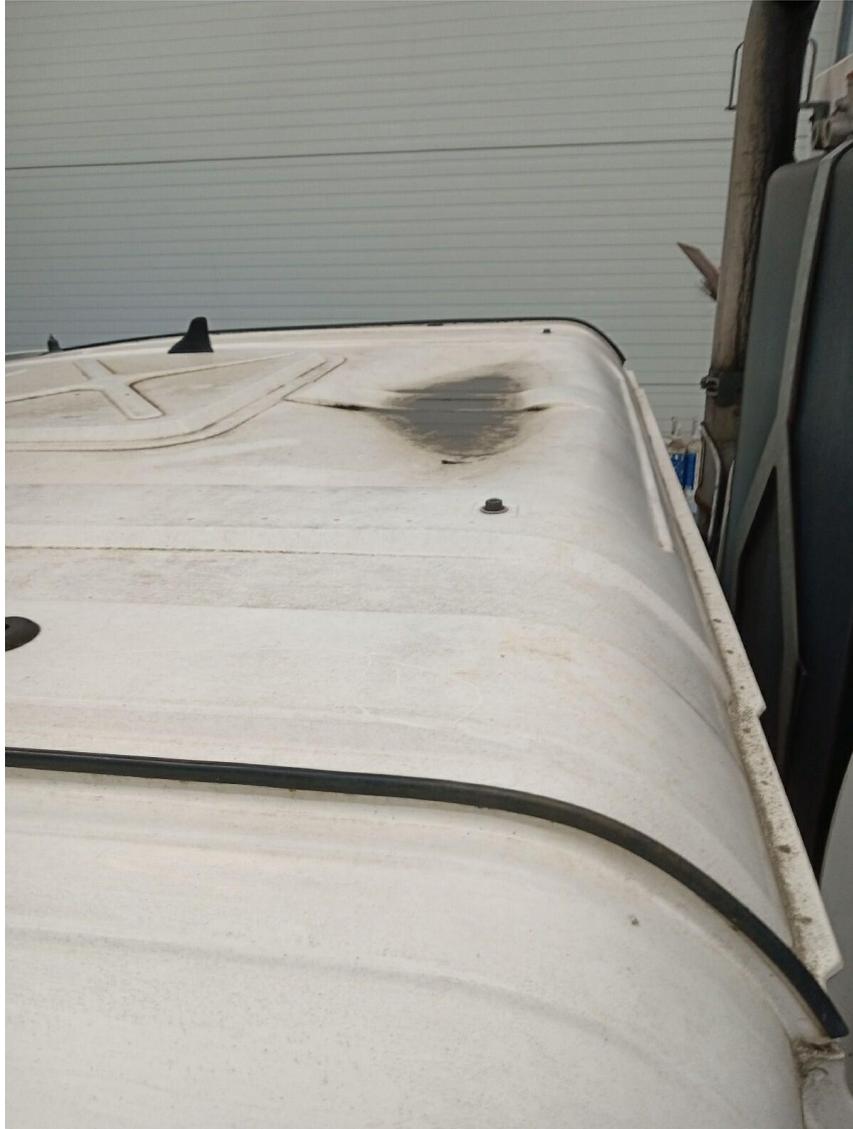
Bild 7 : Dach eingedrückt

- Dach eingedrückt, instandsetzen (Bild 7)
 - Gurt rollt nicht auf Fahrersitz, erneuern
 - Sitz rechts durchgesessen, instandsetzen
 - Fahrzeug neutralisieren, instandsetzen
-
