Auftrag

Besichtigung

Fahrzeugart	Sonstige Kraftfahrzeuge
Hersteller	MAN NUTZFAHRZEUGE
Typ / Verkaufsbezeichnung	74S / TGS 28.400 6x2-4 BL
Aufbauart	Kanalreiniger
HSN / TSN	7731 / 000
Fahrzeug-Ident.-Nr.	WMA74SZZ79L055897
Leergewicht	17050 kg
zul. Gesamtmasse	26000 kg
Maße über alles L / B / H	9750 / 2550 / 3600 (mm)
Achsen / angetr.Achsen	3 / 1
Türen	2

Hersteller	KROLL
Baujahr	03 / 2009

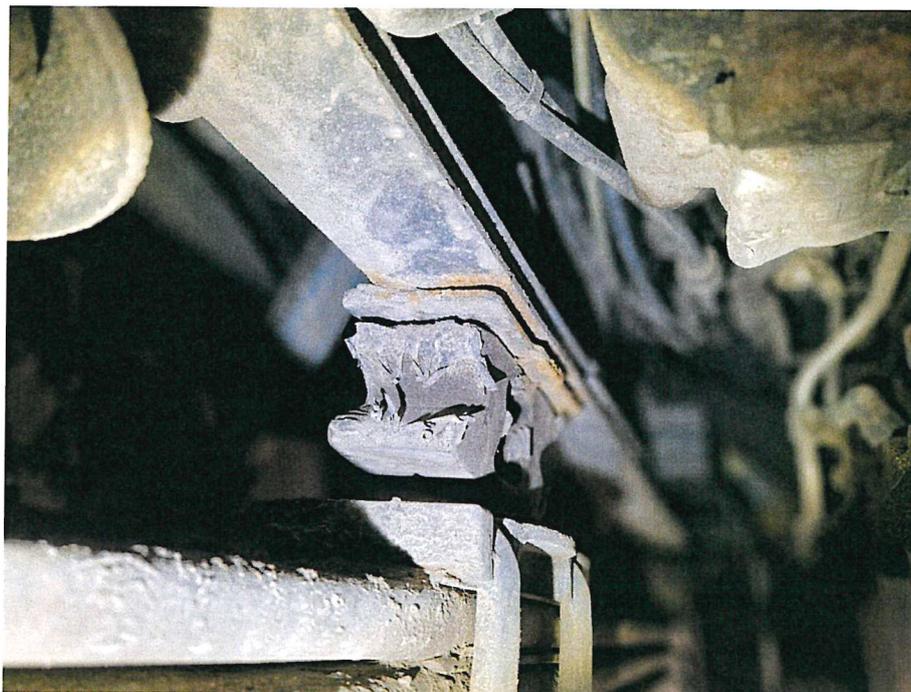
Bild 22 : Anschlaggummis Achse 1 rissig

- Anschlaggummis rissig, erneuern
- Schalldämpferrohr eingedellt, erneuern

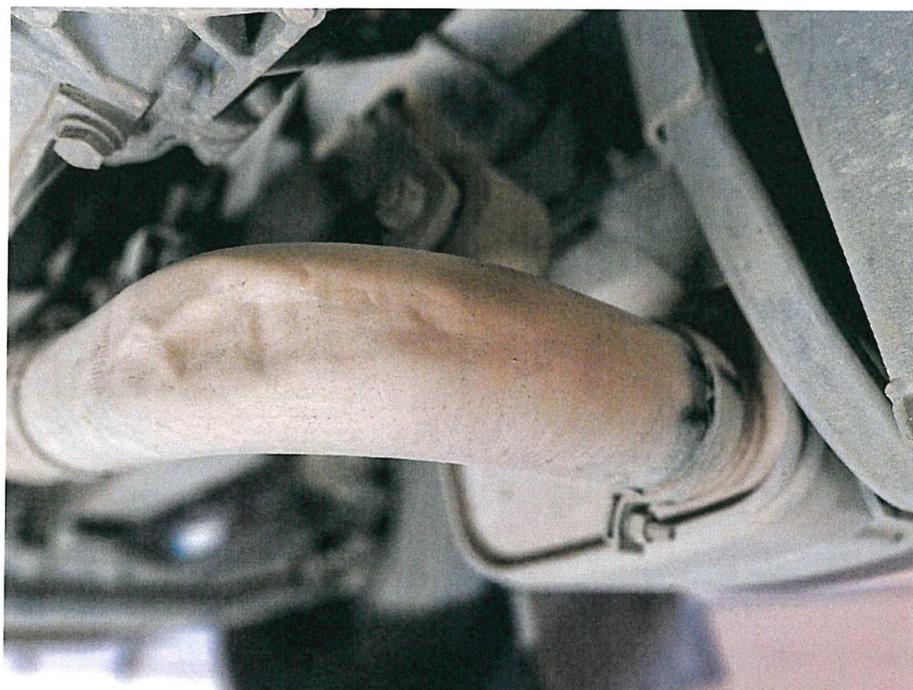
Bild 23 : Schalldämpferrohr eingedellt
