Auftrag

Fahrzeugbeschreibung

Fahrzeugart	Starrdeichselanhänger
Hersteller	MUELLER,MITTELTAL
Typ / Verkaufsbezeichnung	EDU-TA / EDU-TA
Aufbauart	Kipper
HSN / TSN	6769 / 000
Fahrzeug-Ident.-Nr.	WMM000000W0042659
Leergewicht	3270 kg
zul. Gesamtmasse	8600 kg
Achsen / angetr.Achsen	2 / -
Farbe	Orange
Felgen	Stahl ohne Radzierblende
Laufleistung nicht feststellbar

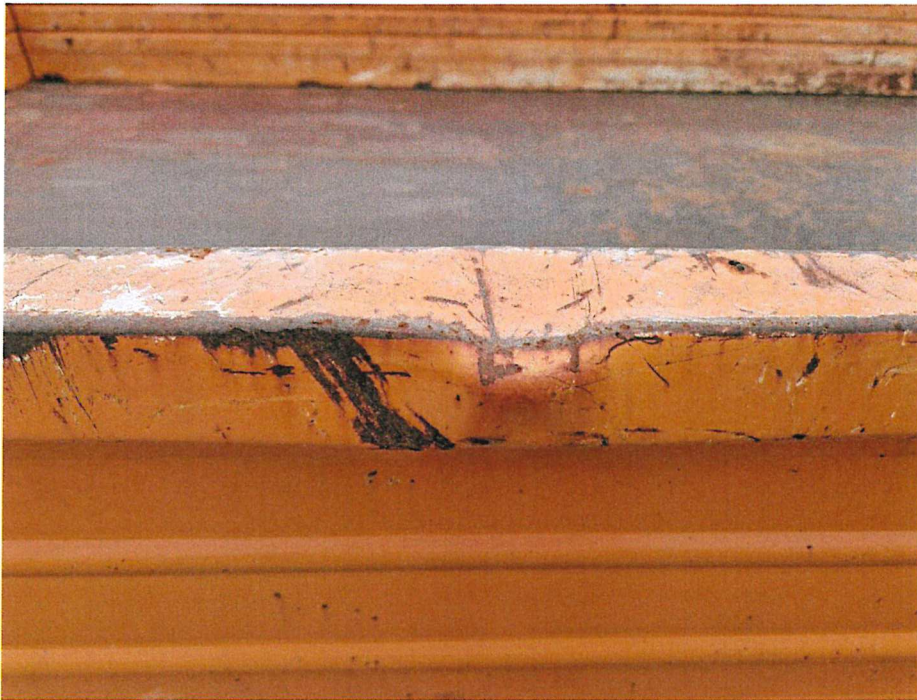
Bild 11 : Bordwände verbeult

- Reifen porös, erneuern (Bild 10)
- Bordwände verbeult, instandsetzen (Bild 11)
- Bordwände tw. eingerissen, instandsetzen (Bild 12)

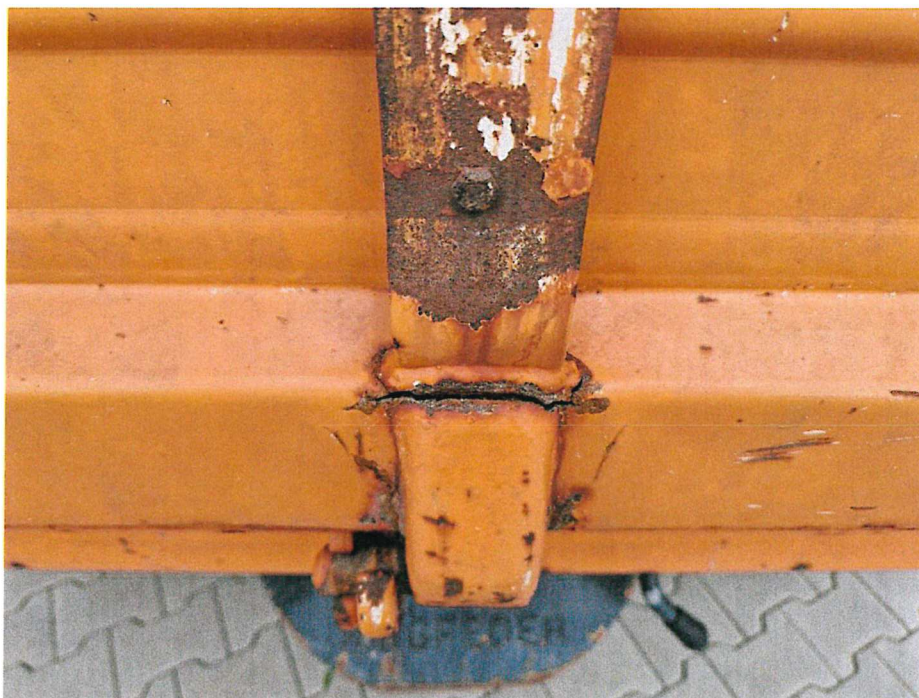
Bild 12 : Bordwände tw. eingerissen
