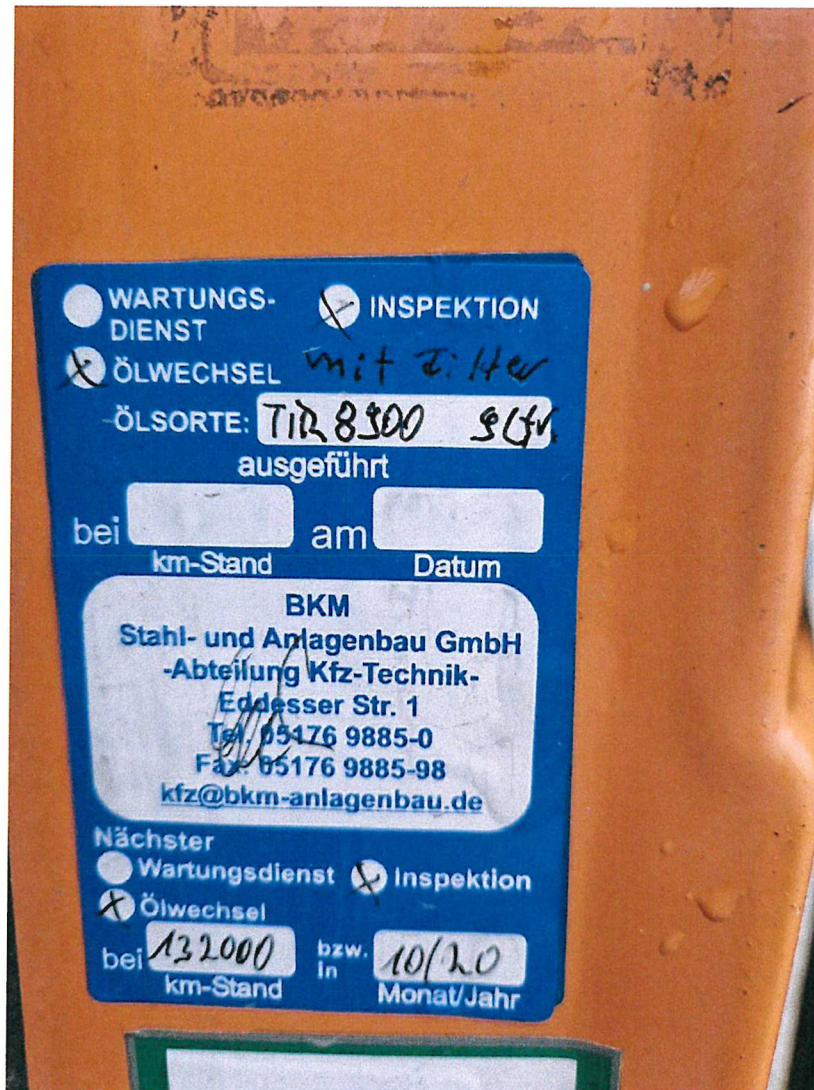
Bild 8 : Service
Inspektion fällig

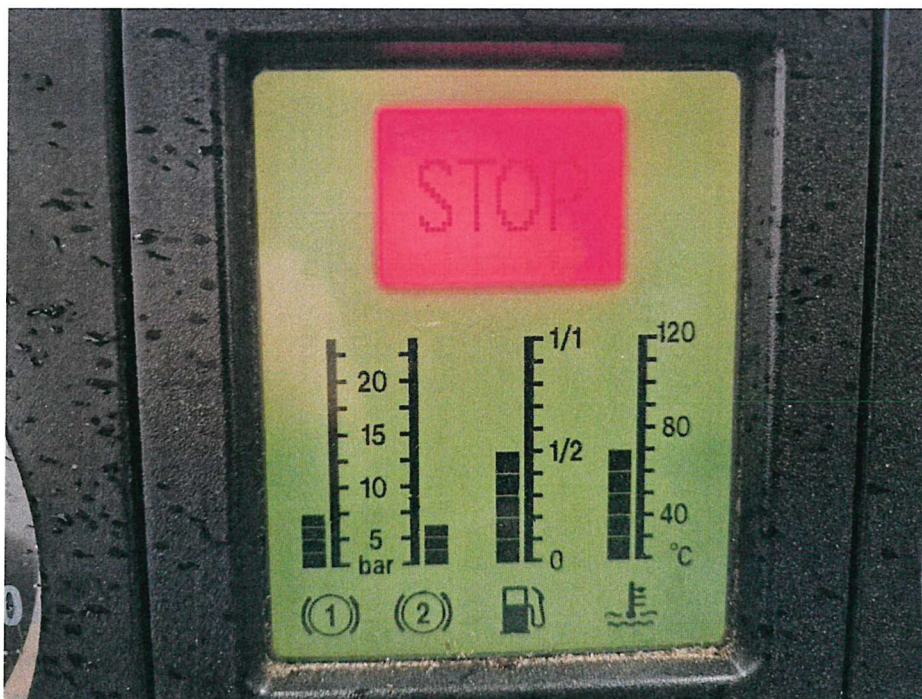
Bild 14 : Druckluftanlage undicht
Luftpressor verschlissen

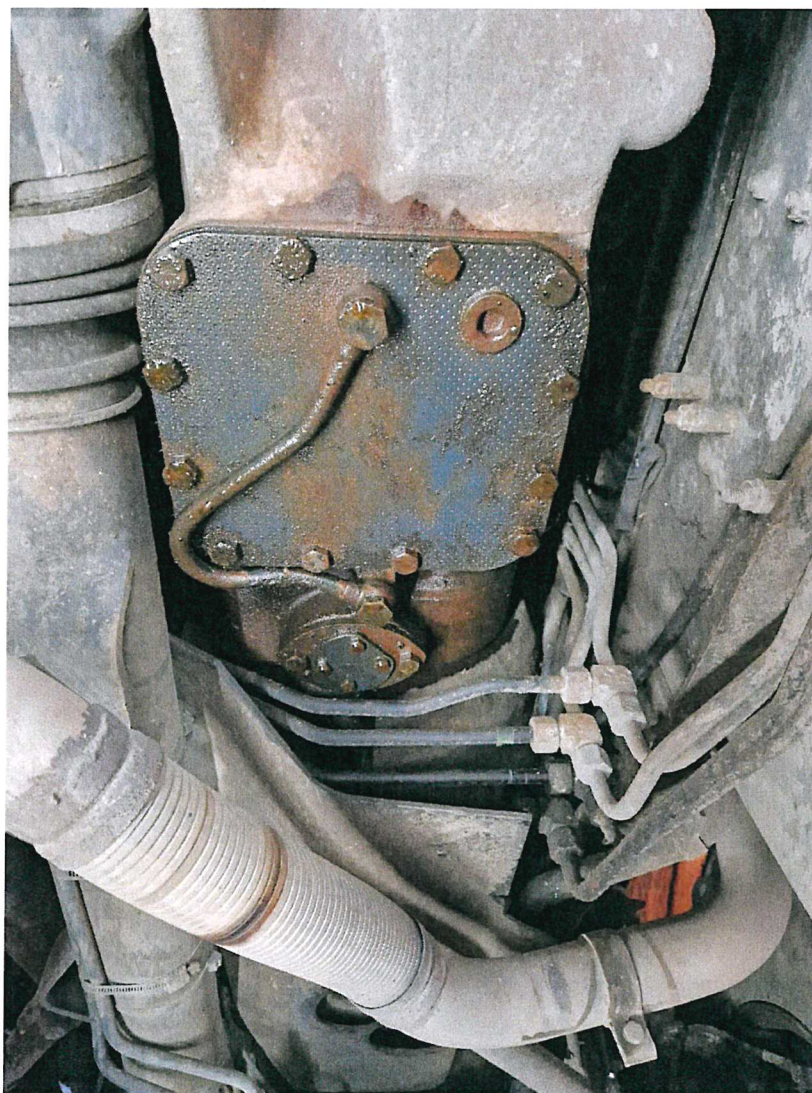
Bild 15 : Getriebe ölfleucht

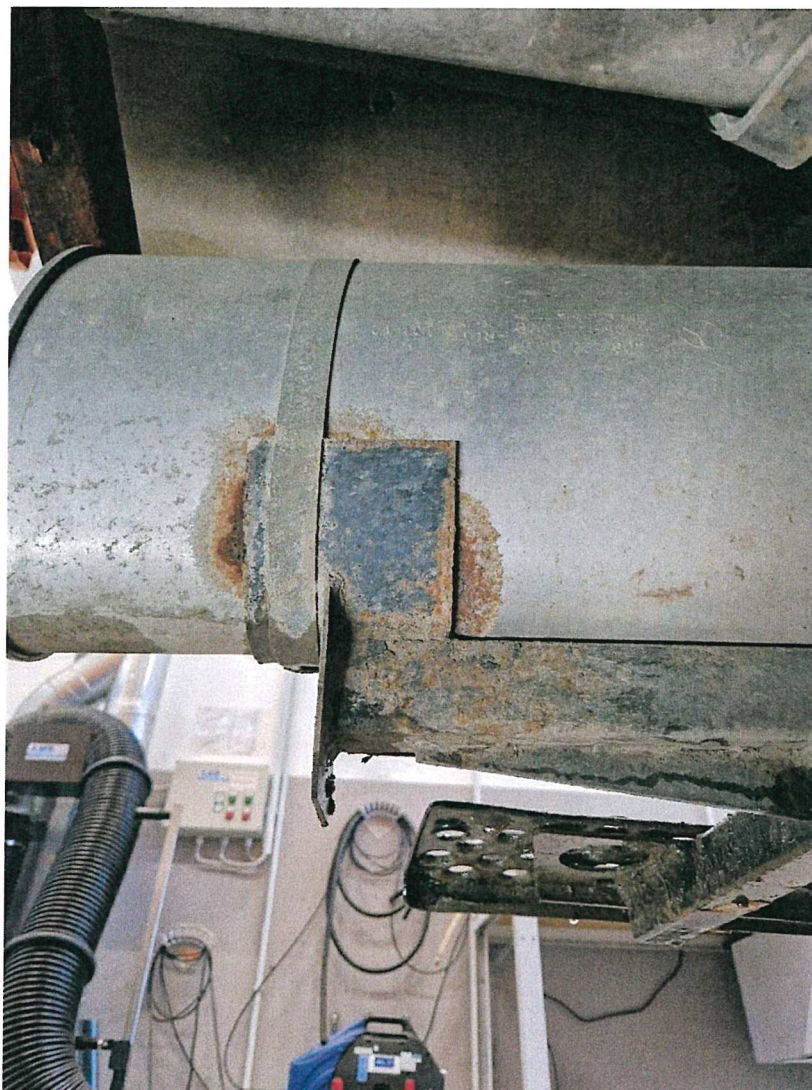
Bild 16 : Schalldämpfer stark korrodiert

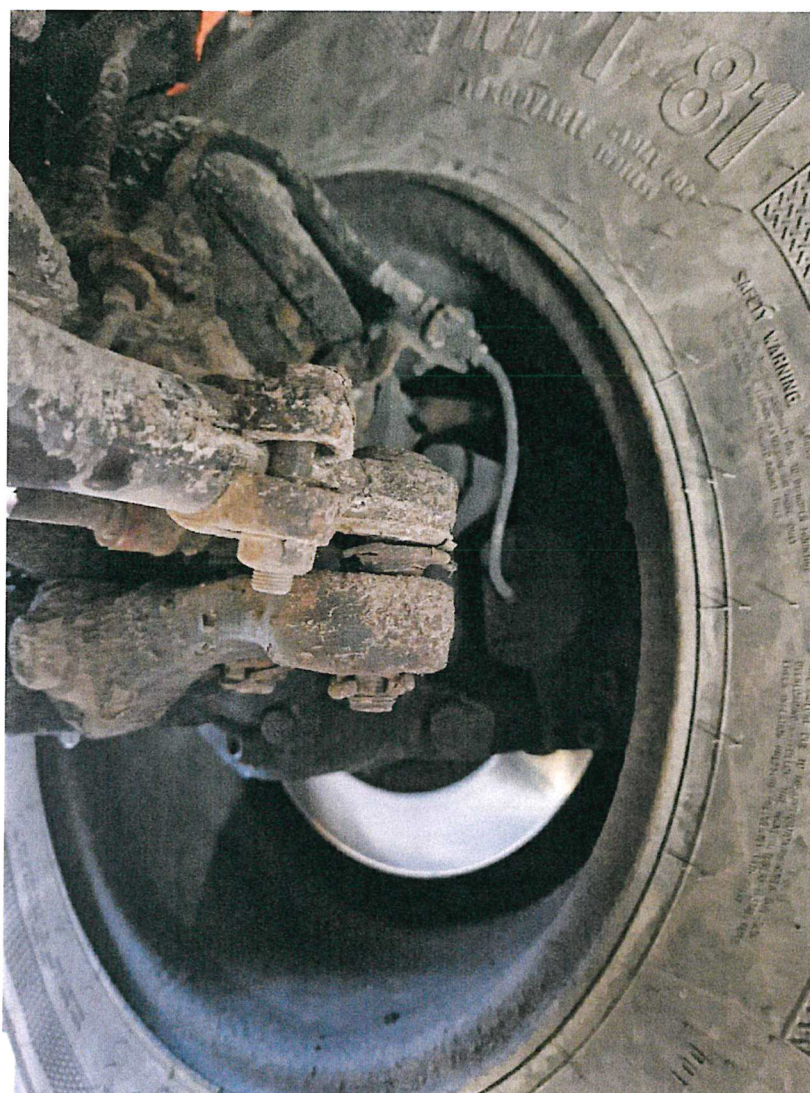
Bild 17 : Spurstangenkopf rechts verschlissen

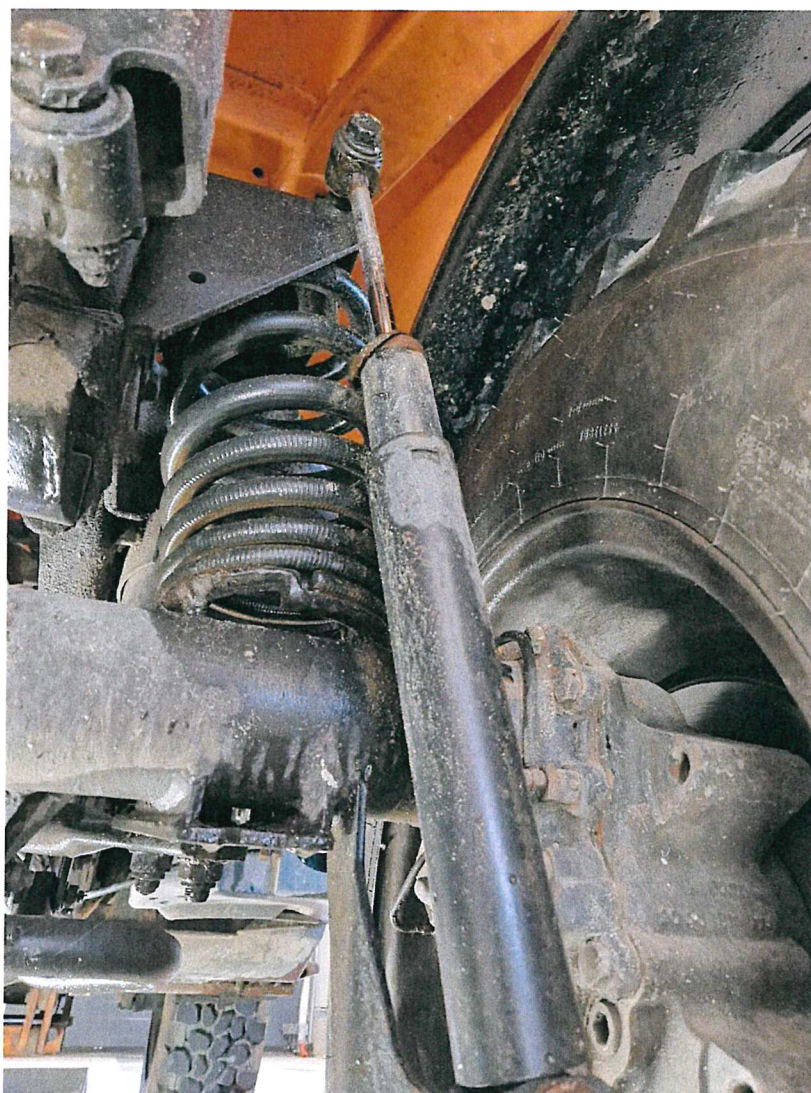
Bild 18 : Schwingungsdämpfer 2. Achse rechts verschlissen

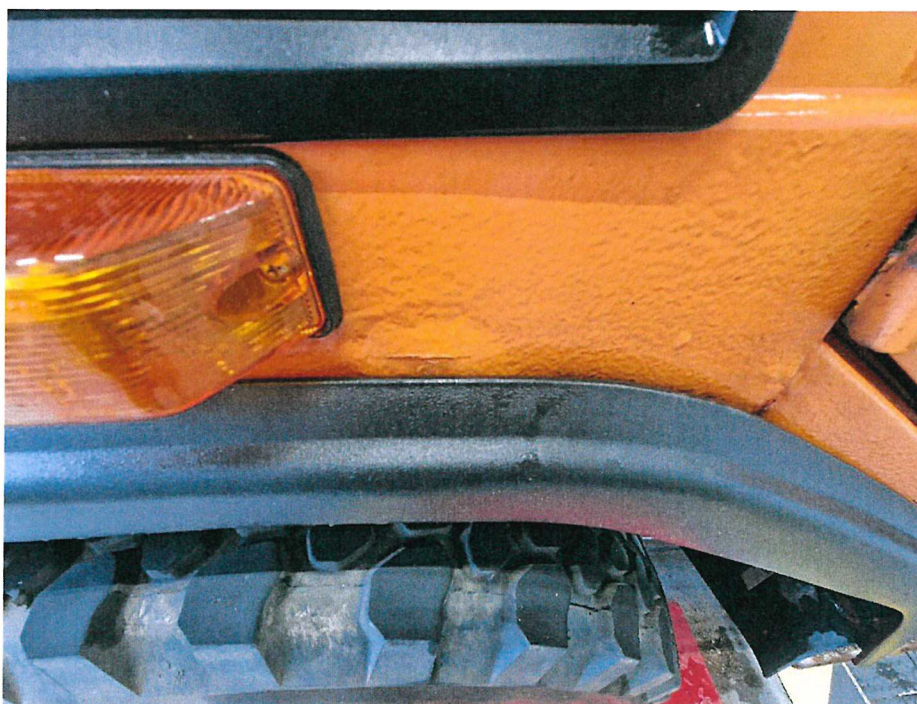
Bild 19 : Kotflügel links korrodiert

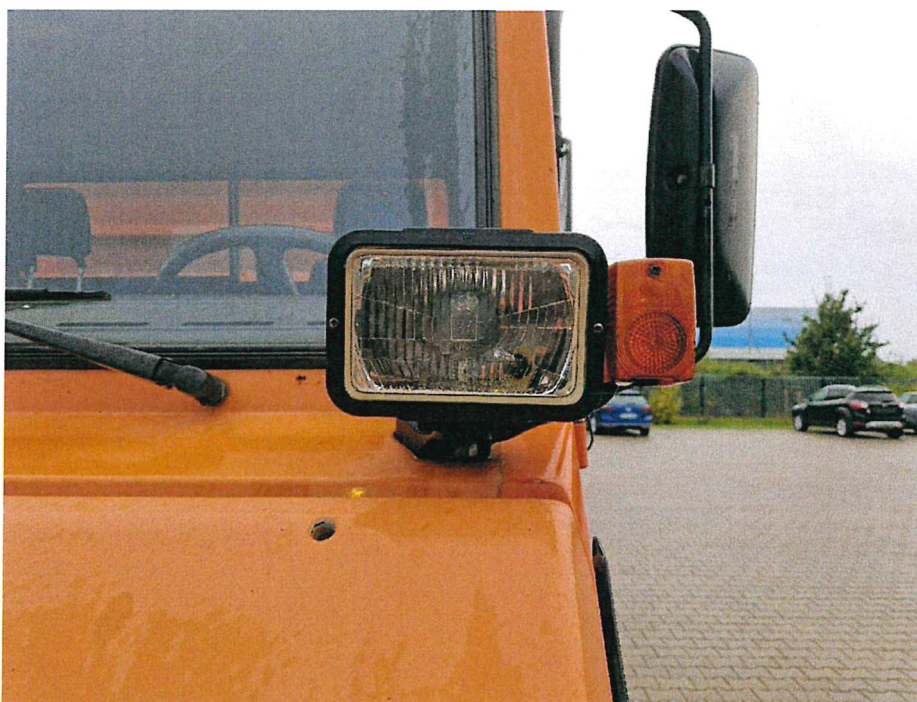
Bild 20 : Zusatzscheinwerfer links Reflektor matt
