Bewertungsgutachten

Kennzeichen GP 2245

| Typ / Verkaufsbezeichnung | 1317 AK-121 / 709-1524 (673-677) Pritsche/Sattel/Kipper ab 09/87-09/96 |

| Typ / Verkaufsbezeichnung | JM F 50 V |

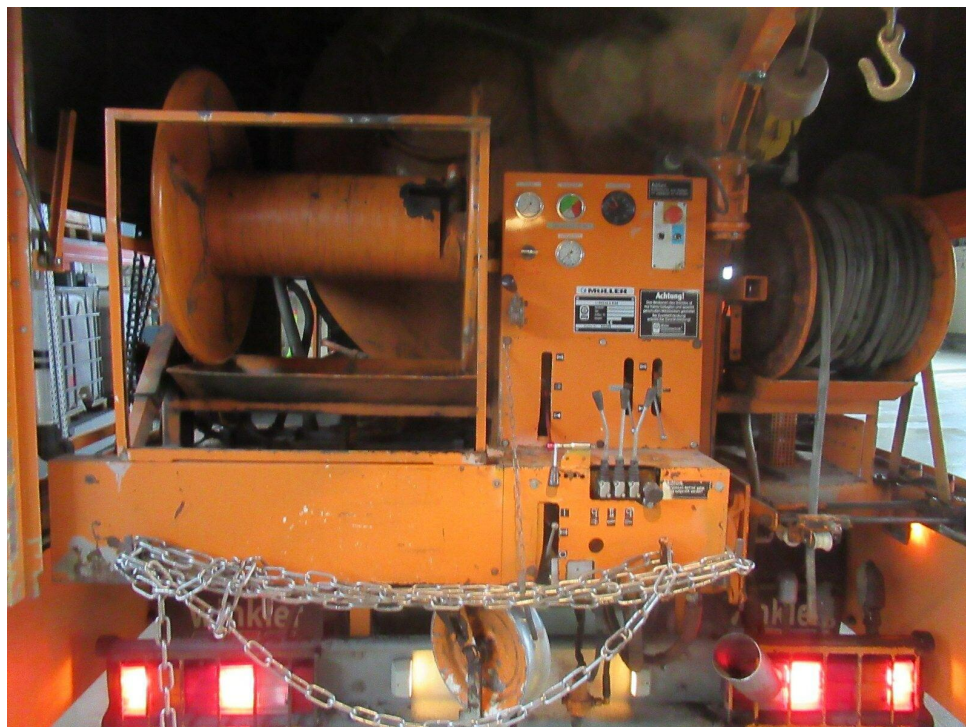
Bild 8 : Aufbau hinten

- Leichte Lackabplatzer am Aufbau.
