DEKRA Automobil GmbH  
Hohe Steinert 11, 58509 Lüdenscheid

## Bewertungsgutachten Maschinen

Objektart	Baumaschine
Einsatzart	Baugerät
Maschinenart	Kompressor
Hersteller / Fabrikat	ATLAS COPCO (B)
Typ	Xas 35-45
FIN	YA304701500104575
Dienst- / Eigengewicht	850 kg
Farbe	Gelb, Creme
Schadstoffklasse	KOMPRESSOR

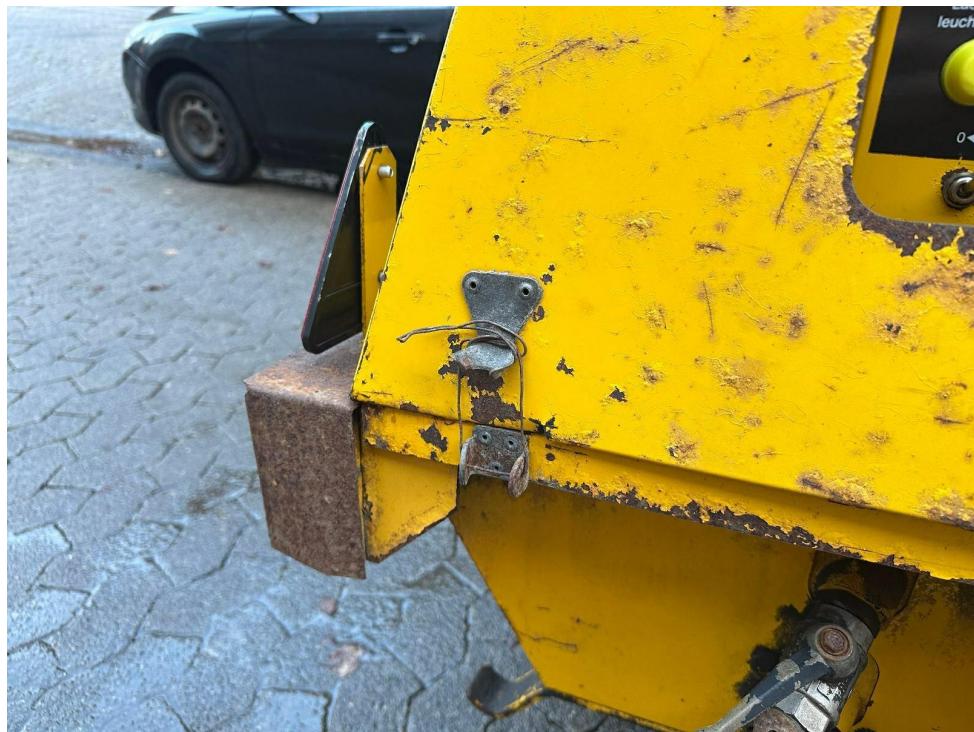
Bild 5 : Fehlteil Haubenhalterung Gummi

**Bezeichnung des Schadens / Rep.-Weg**  
- Haubenhalterung Gummi rechts, erneuern
