Verkaufsbericht

Fahrzeughalter	Ruhrverband
Ihr Auftrag vom	14.09.2022 durch Ruhrverband
Besichtigungsort	58089 Hagen, Weststr. 1
Besichtigungsdatum	23.09.2022
Referenznummern	4500607726

Kennzeichen	E-RV 28	Fahrzeugident.-Nr.	WVWZZZ9NZ3D116822
Fahrzeugart	PKW - Schräghecklimousine	Farbton / Lackart	Candyweiß / Uni
Hersteller	VW	Nächste HU	05/2024
Typ / Verkaufsbez.	Polo 1.2	Laufleistung abgelesen	86.632 km
Motorart	Reihenmotor / Benzin	Erstzulassung	11.12.2002
Hubraum / Leistung	1.198 ccm / 47 KW	Emissionsklasse	EURO 4
Getriebe / Gänge	Manuell / 5	Sitzplätze / Türen	5 / 5
Achsen / angetrieben	2 / 1	Anzahl Besitzer	1

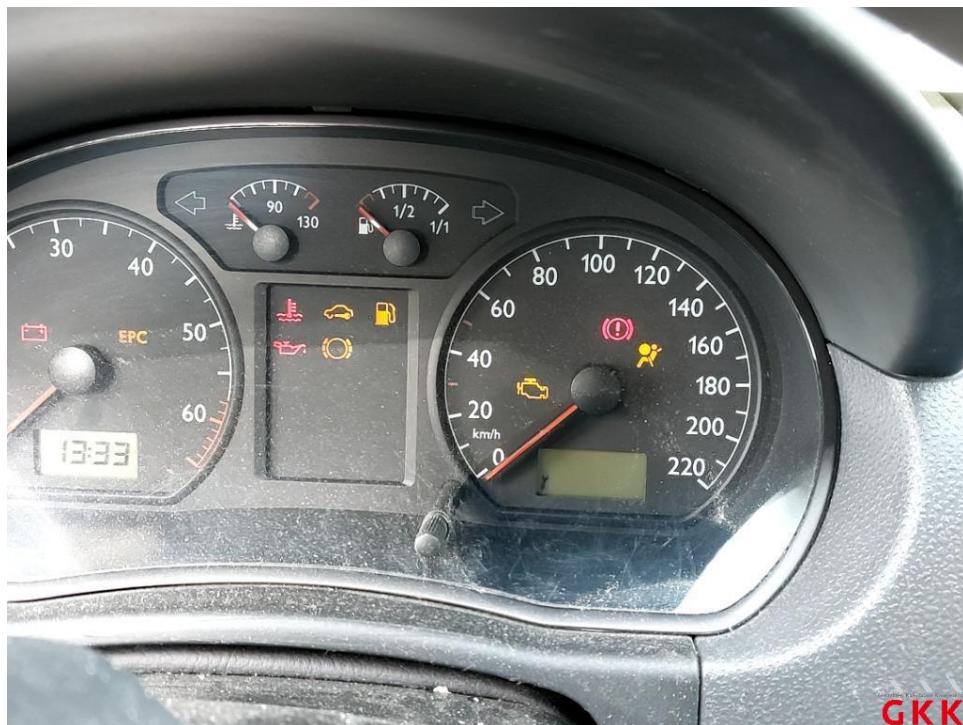
Der Motor dreht, jedoch ist kein Start möglich.

Bild 13 Motor, funktionsuntüchtig, prüfen

Schließanlage, funktionsuntüchtig, prüfen (Bild 14)	95,00 €	95,00 €
Technik (Angaben ohne MwSt.)	Reparaturkosten	ÜDV
Motor, funktionsuntüchtig, prüfen (Bild 13)	190,00 €	190,00 €
Sonstiges (Angaben ohne MwSt.)	Reparaturkosten	ÜDV
Inspektion groß Kleinwagen, kein gültiger Nachweis vorhanden, durchführen	455,39 €	455,39 €

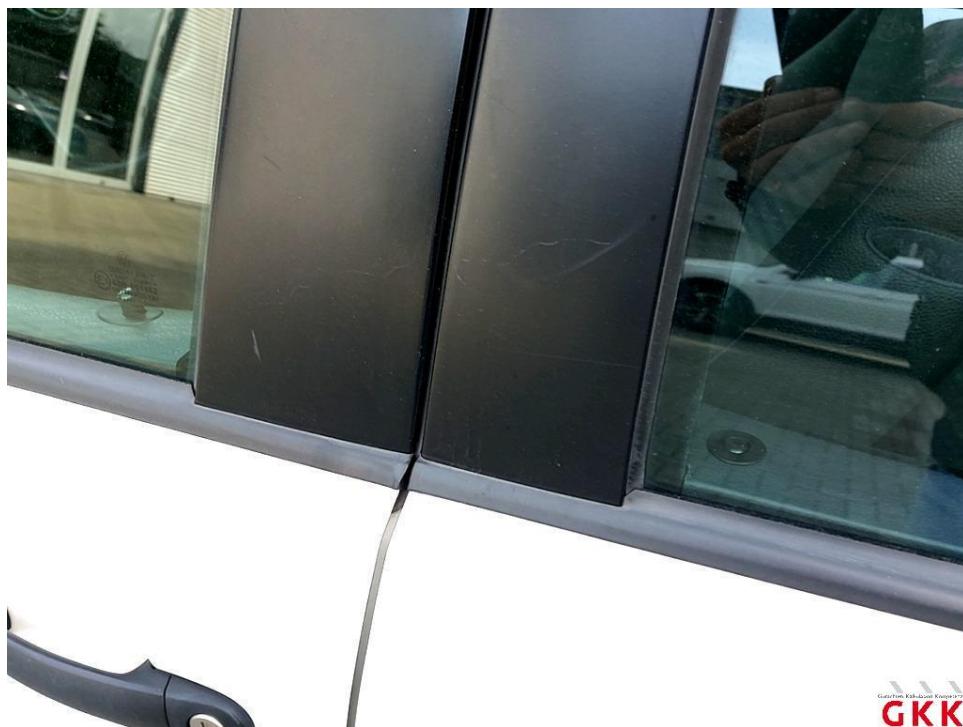
Die Zentralverriegelung ist ohne Funktion, die Schlosser lassen sich einzeln manuell aufschließen.

Bild 14 Schließanlage, funktionsuntüchtig, prüfen

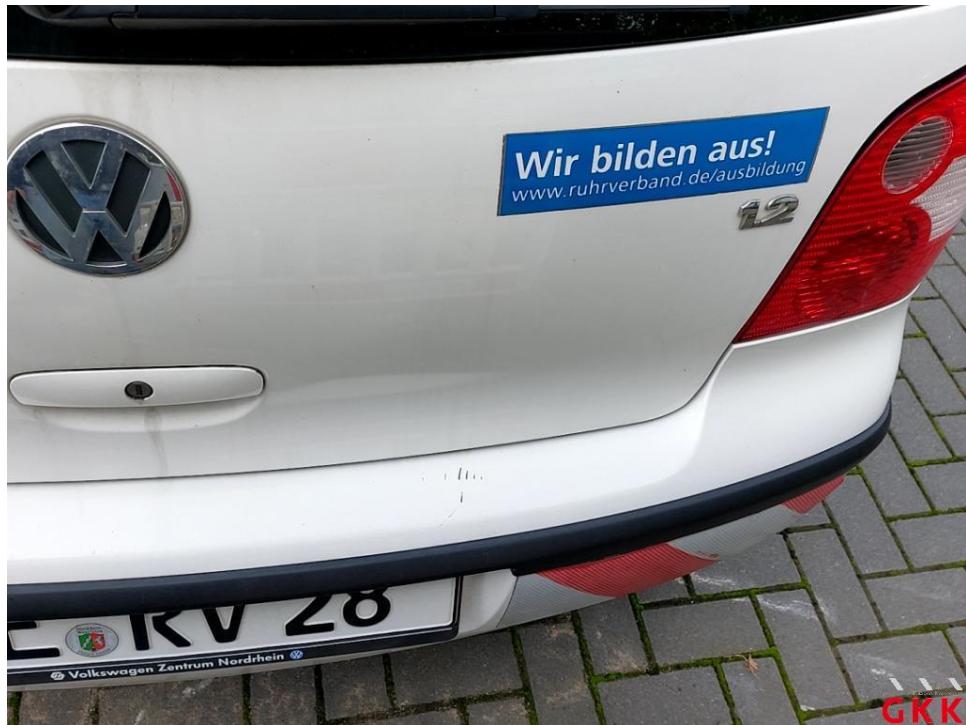
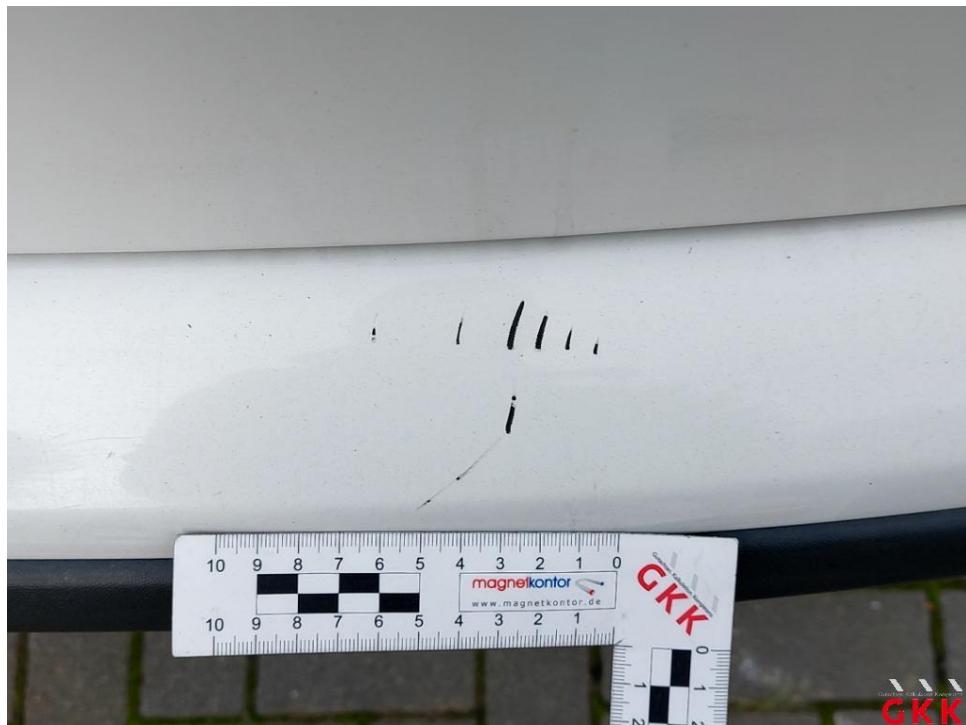
Bild 15 Stoßfänger hinten, Verkleidung -lackiert-, verkratzt, lackieren

Bild 16 Stoßfänger hinten, Verkleidung -lackiert-, verkratzt, lackieren

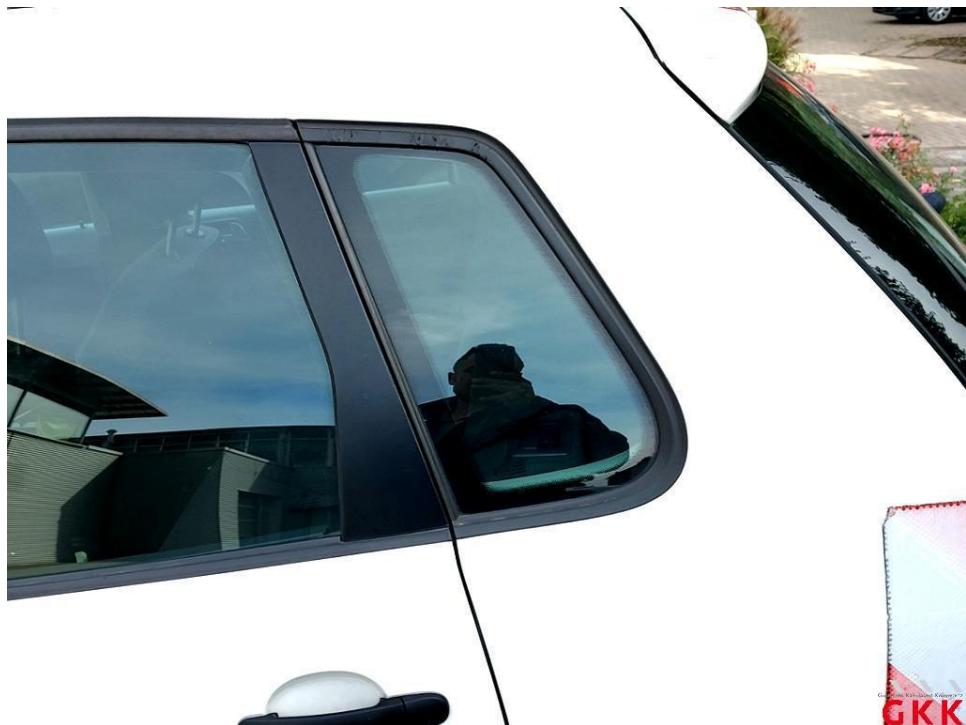
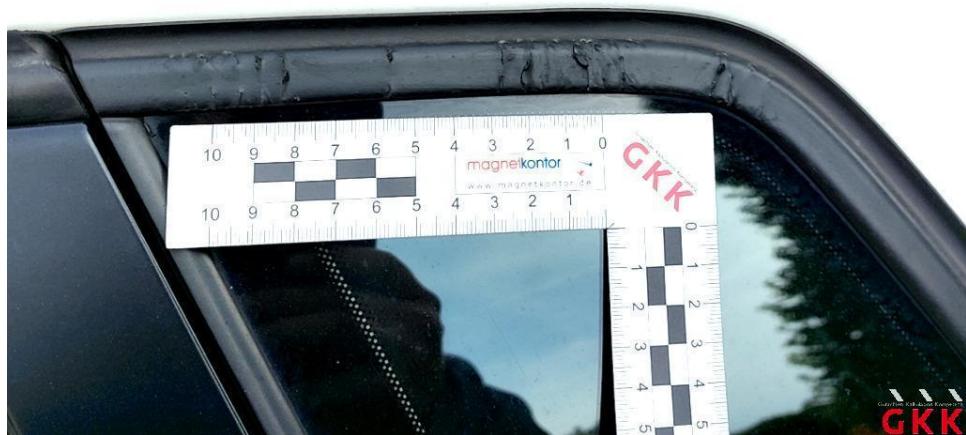
Bild 17 Seitenwand links, Scheibe -Rahmen-, beschädigt, ersetzen

Bild 18 Seitenwand links, Scheibe -Rahmen-, beschädigt, ersetzen

Seite links (Angaben ohne MwSt.)	Reparaturkosten	ÜDV
Kotflügel vorne links, korrodiert, lackieren (Bild 19, Bild 20)	351,80 €	35,18 €
Seitenwand links Scheibe -Rahmen-, beschädigt, ersetzen (Bild 17, Bild 18)	295,48 €	29,55 €
Seite rechts (Angaben ohne MwSt.)	Reparaturkosten	ÜDV
Seitenwand rechts, verkratzt, Smartrepair (Bild 25, Bild 26)	136,50 €	136,50 €
Seitenwand rechts Scheibe -Rahmen-, beschädigt, ersetzen (Bild 27, Bild 28)	291,91 €	29,19 €
Kotflügel vorne rechts, korrodiert, lackieren (Bild 21, Bild 22)	351,80 €	35,18 €
Heck (Angaben ohne MwSt.)	Reparaturkosten	ÜDV
Stoßfänger hinten Verkleidung -lackiert-, verkratzt, lackieren (Bild 15, Bild 16)	360,10 €	36,01 €
Stoßfänger hinten Verkleidung unterhalb -unlackiert-, verformt, ersetzen (Bild 23, Bild 24)	165,47 €	16,55 €
Exterieur (Angaben ohne MwSt.)	Reparaturkosten	ÜDV
Beschriftungs- / Werbefolie, beklebt, entkleben	209,00 €	209,00 €
Schlüssel/Schließanl. (Angaben ohne MwSt.)	Reparaturkosten	ÜDV

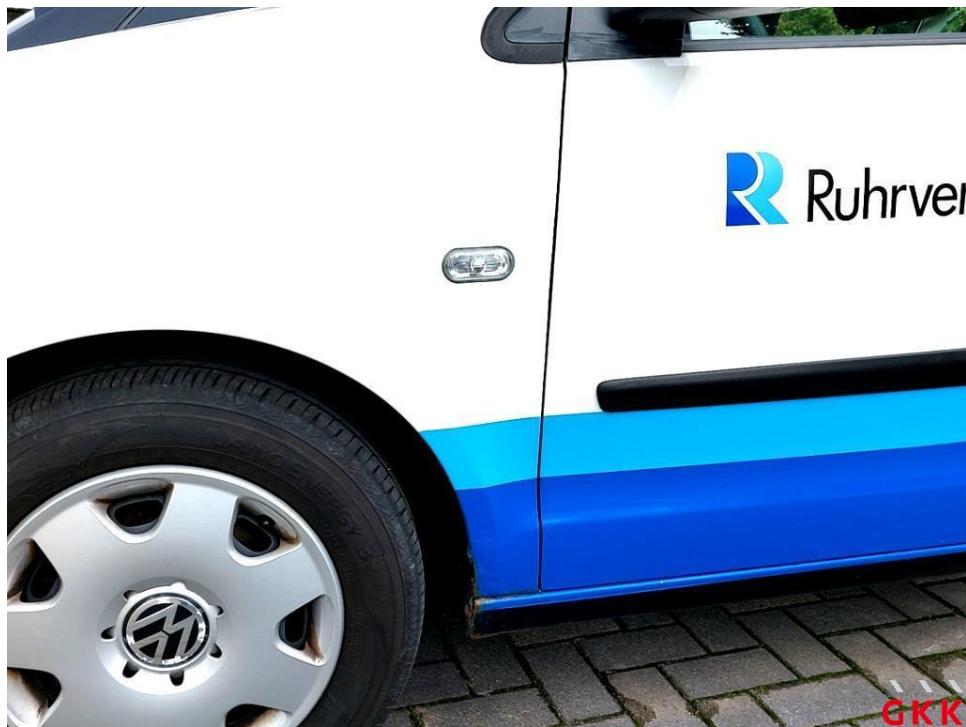
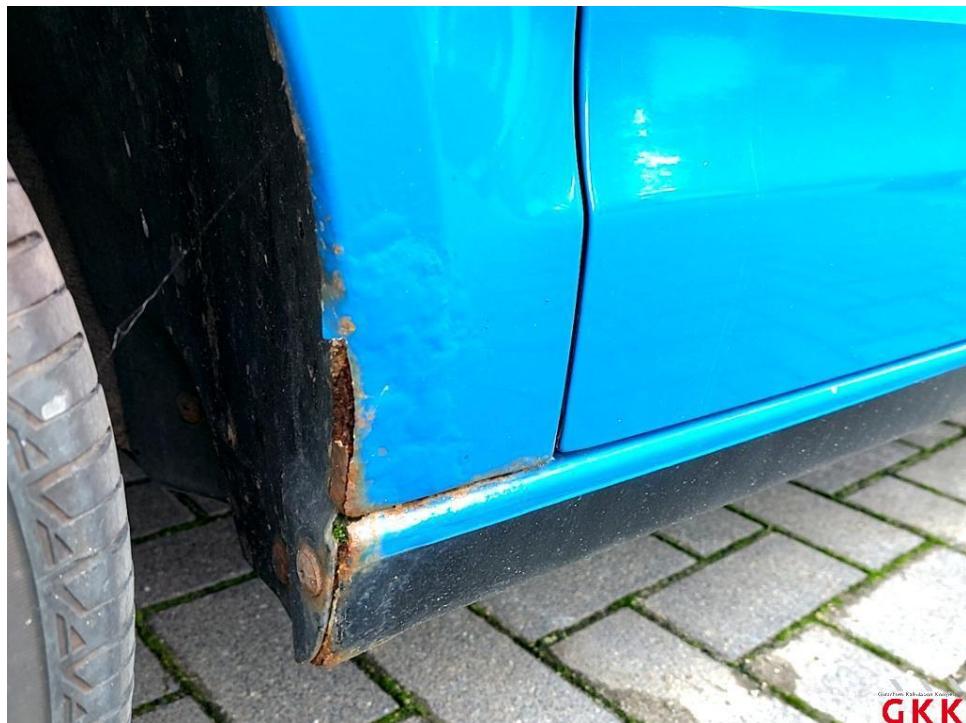
Bild 19 Kotflügel vorne links, korrodiert, lackieren

Bild 20 Kotflügel vorne links, korrodiert, lackieren

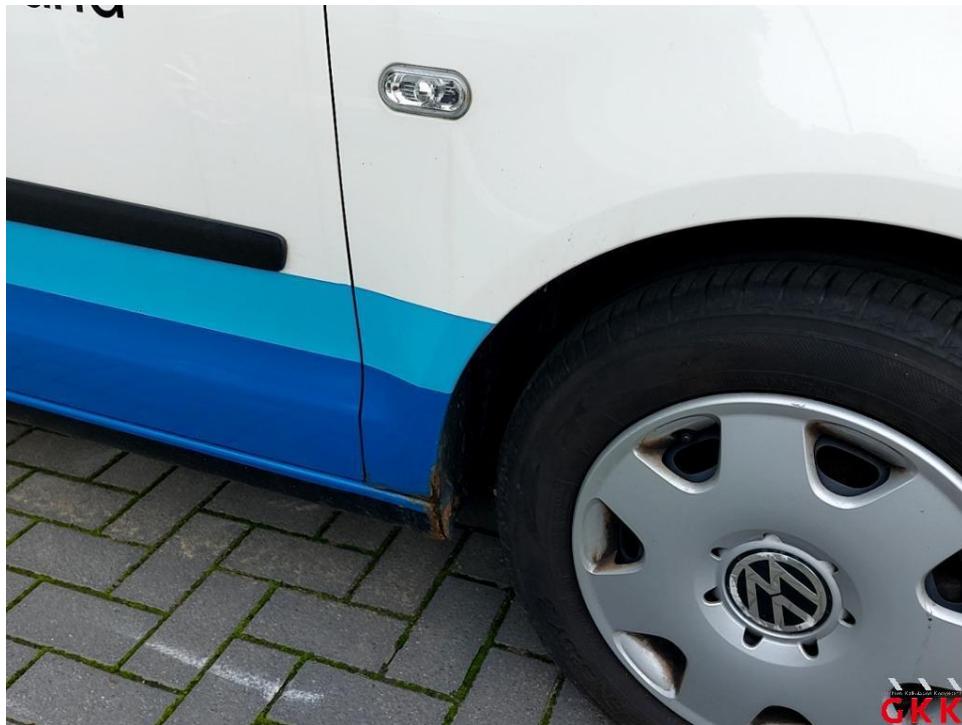
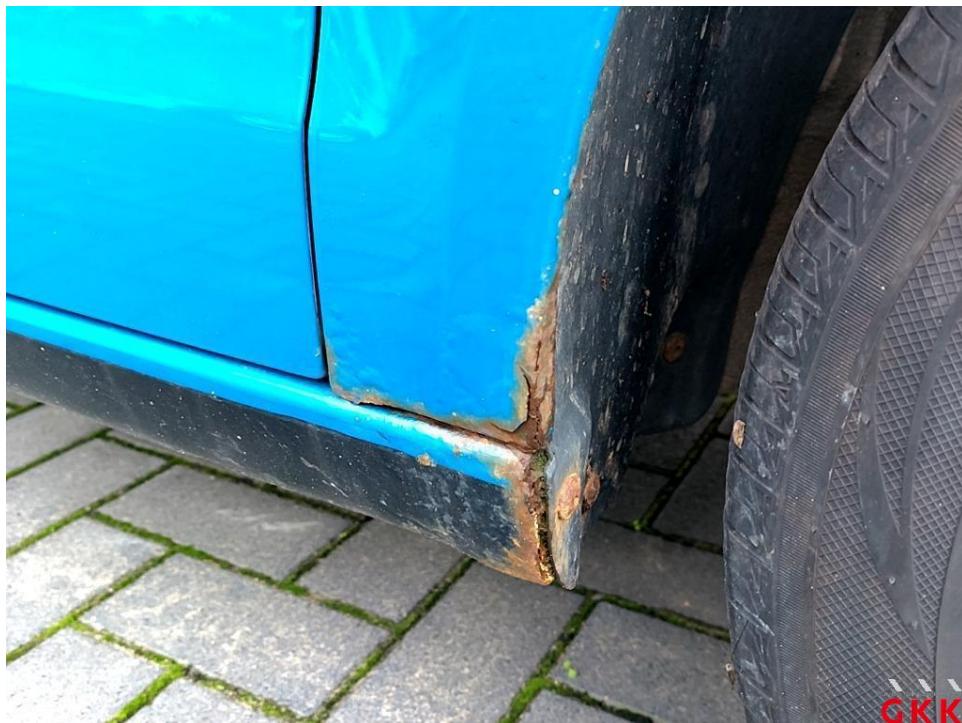
Bild 21 Kotflügel vorne rechts, korrodiert, lackieren

Bild 22 Kotflügel vorne rechts, korrodiert, lackieren

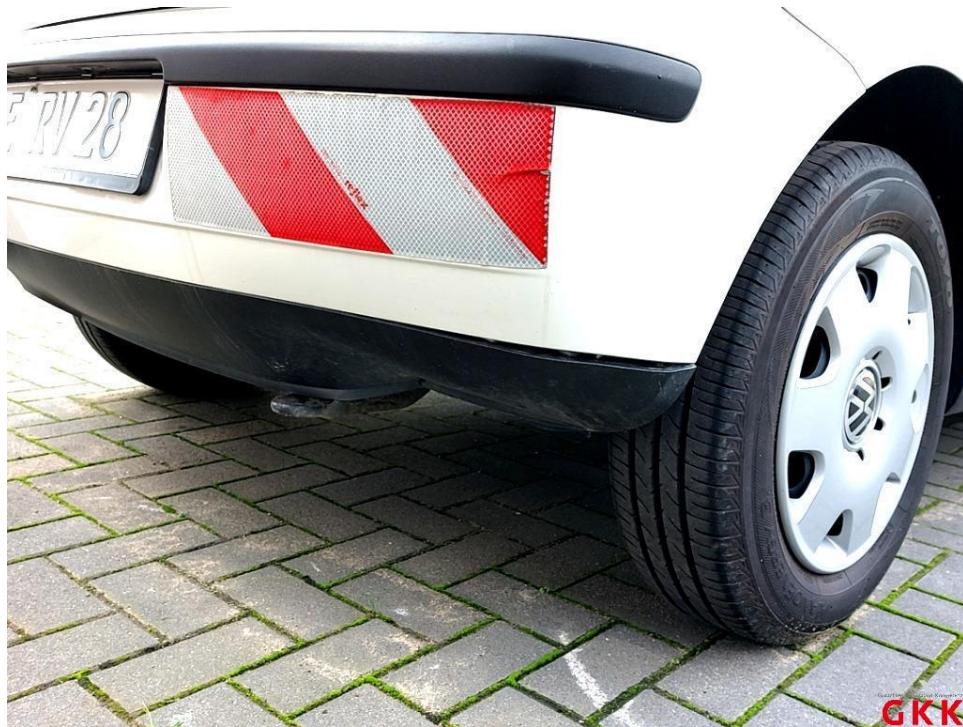
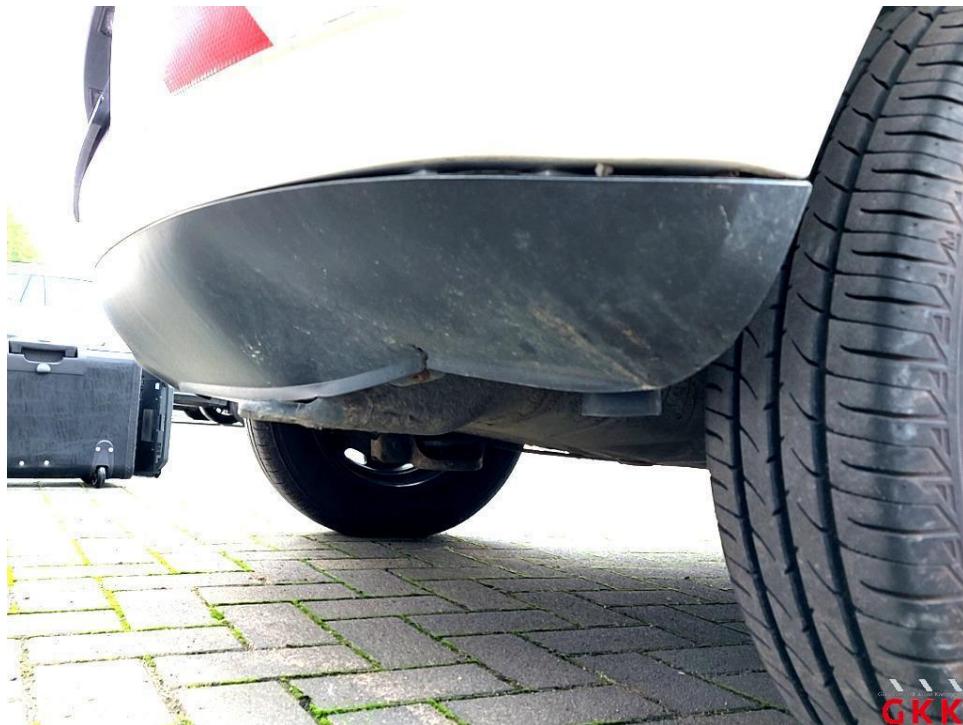
Bild 23 Stoßfänger hinten, Verkleidung unterhalb -unlackiert-, verformt, ersetzen

Bild 24 Stoßfänger hinten, Verkleidung unterhalb -unlackiert-, verformt, ersetzen

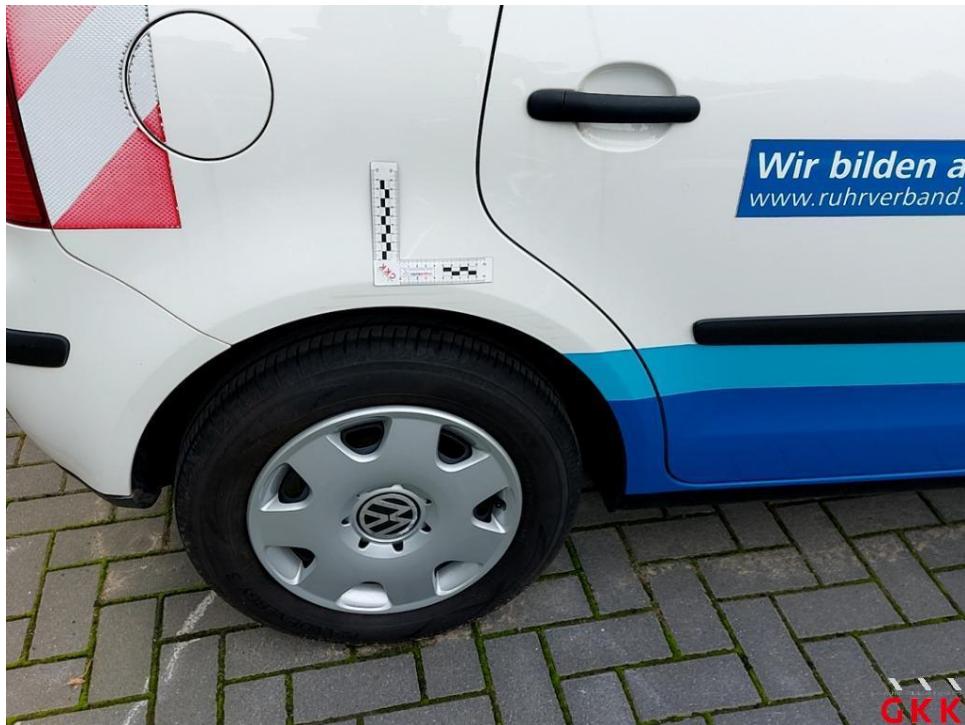
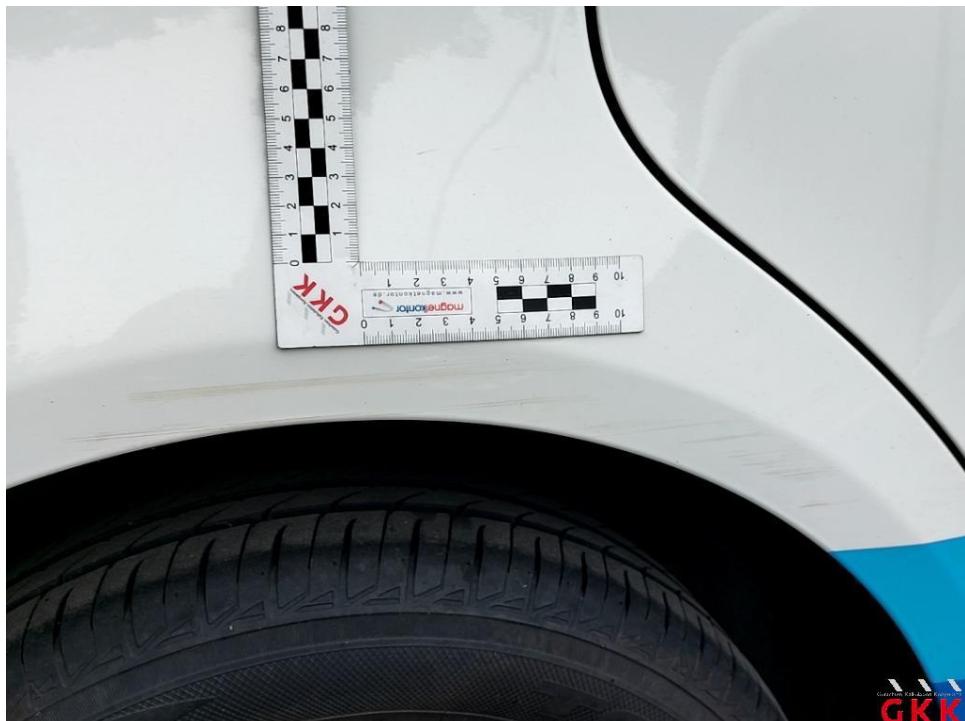
Bild 25 Seitenwand rechts, verkratzt, Smartrepair

Bild 26 Seitenwand rechts, verkratzt, Smartrepair

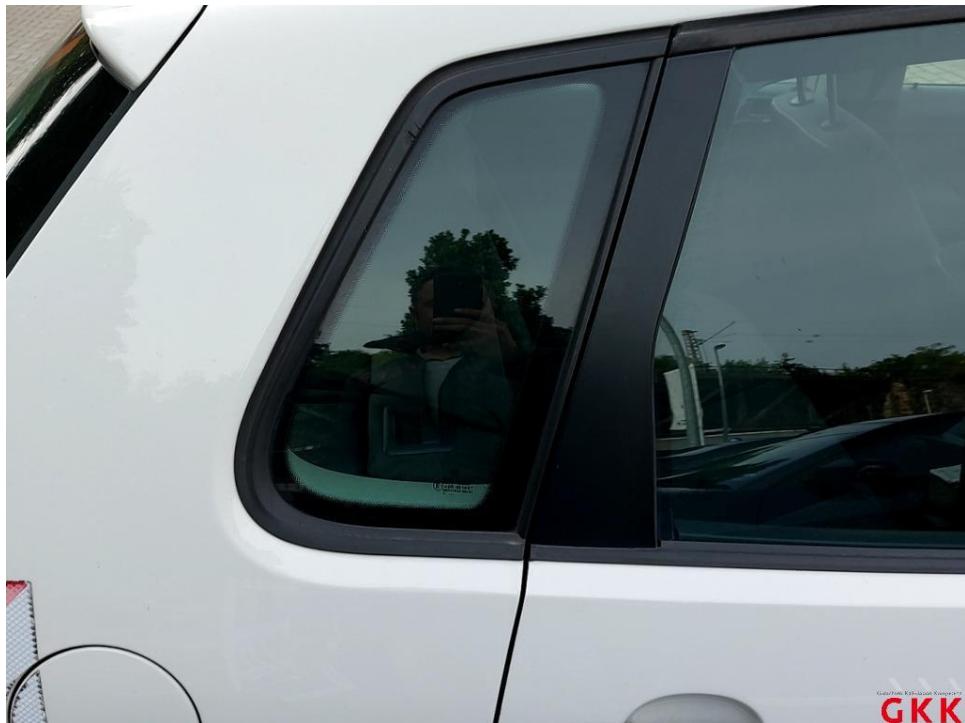
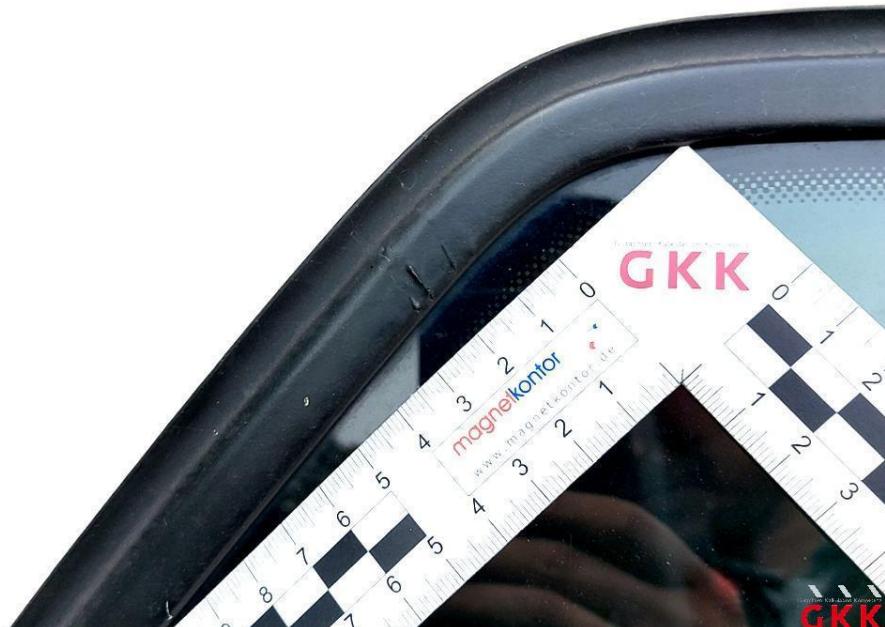
Bild 27 Seitenwand rechts, Scheibe -Rahmen-, beschädigt, ersetzen

Bild 28 Seitenwand rechts, Scheibe -Rahmen-, beschädigt, ersetzen
